INSTITUTO DE MANEJO DE AGUA Y MEDIO AMBIENTE
I M A

**CONTROL DE DESLIZAMIENTOS EN ZONAS ALTOANDINAS:
CASO MICROCUENCA DE CHUPANHUARO**

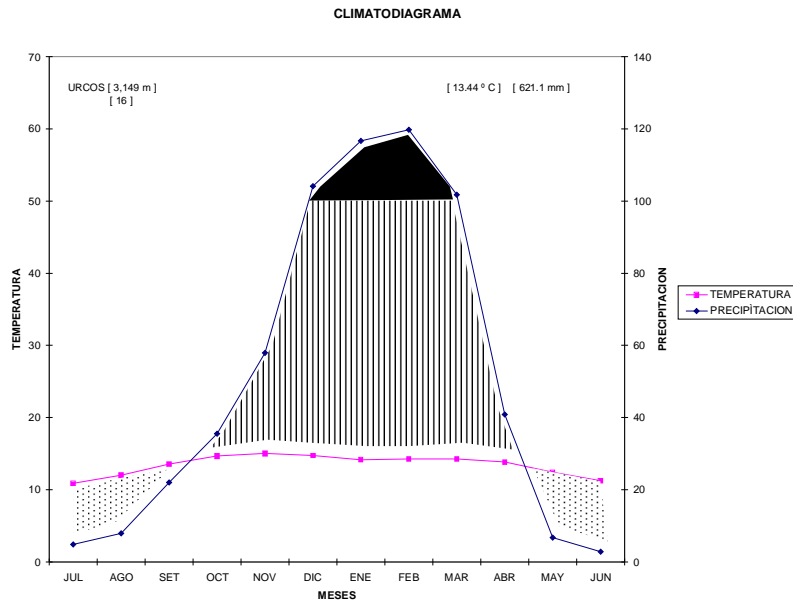
Las condiciones climáticas de la microcuenca están representadas por una temperatura media anual de 13.4 °C, y una precipitación media anual de 621,1 mm. El periodo de mayor humedad relativa ocurre desde octubre hasta fines de abril, con un periodo de máxima humedad con intensas precipitaciones comprendidas entre los meses de diciembre y marzo, siendo febrero el mes de mayor precipitación, mientras que el pe-

riodo de sequía ocurre de mayo a setiembre. Todo esto está representada en el siguiente climatodiagrama

Época muy húmeda
	Época relativamente húmeda
	Época Seca

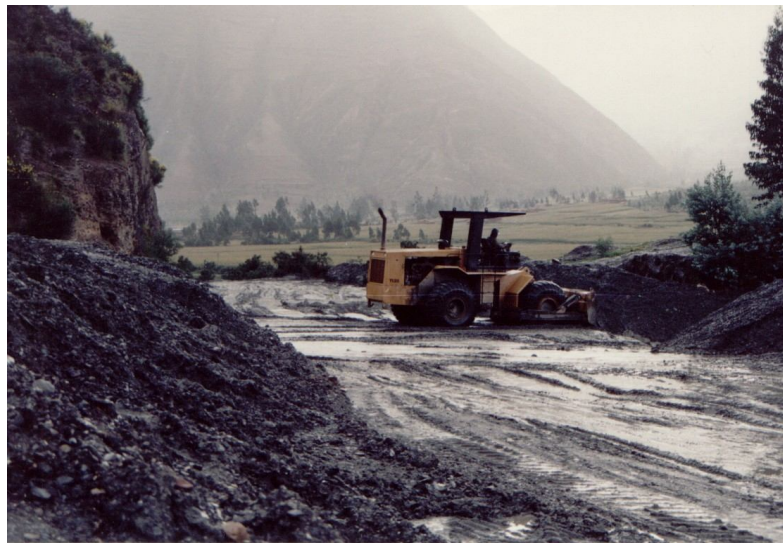
Foto 1: Limpieza de la carretera Cusco- Sicuani (Km 53) después de un huayco proveniente de la microcuenca de Chupanhuaño (año 1992)

Hasta 1993, para operativizar el tránsito por la carretera en este tramo, solo se efectuaba acciones de limpieza durante la temporada de lluvias; es decir, se atacaba un efecto y no las causas del problema, no haciéndose nada para dar solución definitiva a este desastre natural. Tampoco se hacían acciones para mejorar las condiciones productivas en esta microcuenca.

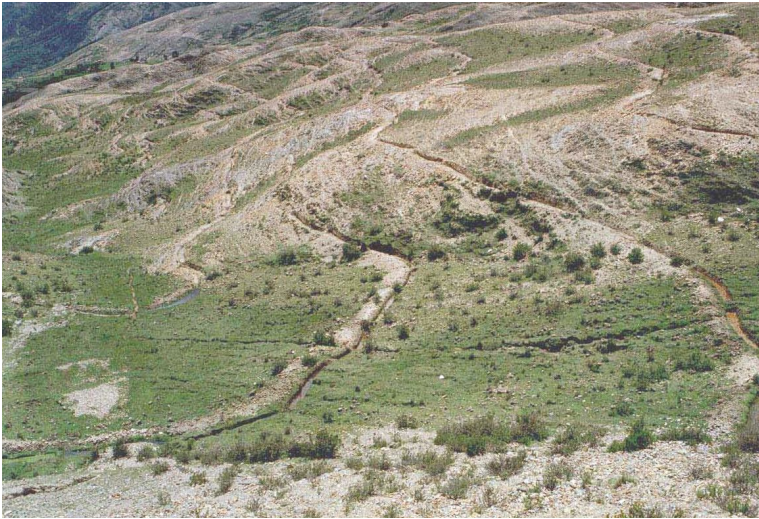
Foto 3: *Recuperación de la cobertura vegetal en áreas tratadas con zanjias de infiltración*

Desde 1994 hasta 1999 se ejecutó un 75% (98 km) de la meta programada, retenien-

do un volumen aproximado de 8,595 toneladas, con una tasa de retención anual de 3.5 ton/ha/año. Con esto se evitó la acumulación de materiales sólidos en un 10 a 20% del total producido por los aluviones en la desembocadura de la microcuenca.

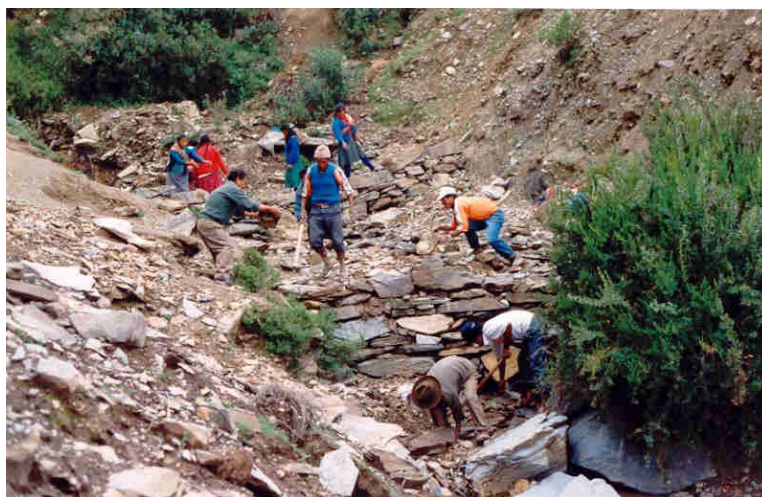
Foto 4: *Proceso de construcción de muros de piedra a lo largo de cárcava con problemas de deslizamientos bajo la dirección del residente*

Se emplearon herramientas como el "nivel cholo", para el trazo de línea y la cimentación, y el pico para realizar el trazo respectivo. La construcción de los diques empezó desde la parte alta con la finalidad de reducir la energía hidráulica a medida que se desciende, evitando así el derrumbe de los diques.

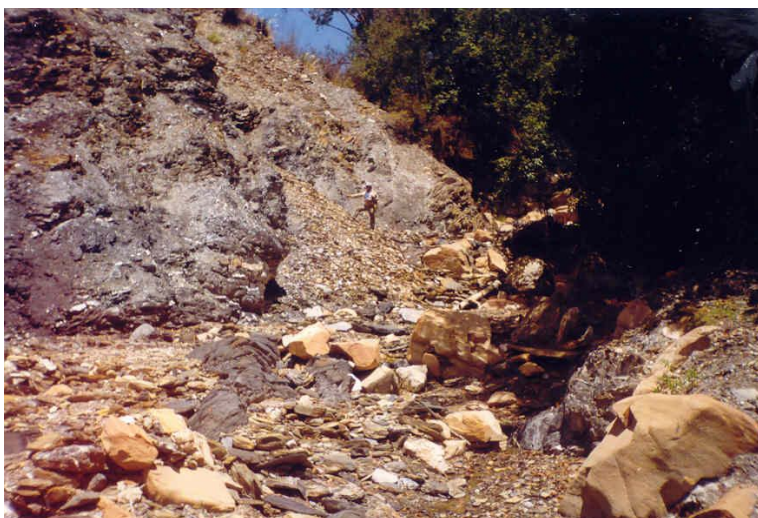
Foto 5: Obsérvese la formación litológica predominante del sector de Oquemayo de la cárcava de Taramayo que no permite la estabilidad de diques y por consiguiente constituye un foco constante de deslizamientos

En los seis años de trabajo realizado se ha construido 4165 m³ de diques, lo que representa aproximadamente un 30% de lo programado. En el sector de Oquemayo, comprendido en la cárcava de Taramayo, no se construyeron diques porque sus características litológicas no permiten la estabilidad de éstos. En otros sectores no se construyeron por la dificultad que generaba para el traslado de materiales, así como por la ausencia de piedras, habiéndose construido diques en otras zonas y quedando como focos activos de deslizamientos. En algunos lugares la falta de un vertedero en el diseño del dique ha originado el socavamiento de las paredes laterales de la cárcava con la consecuente caída de los mismos.

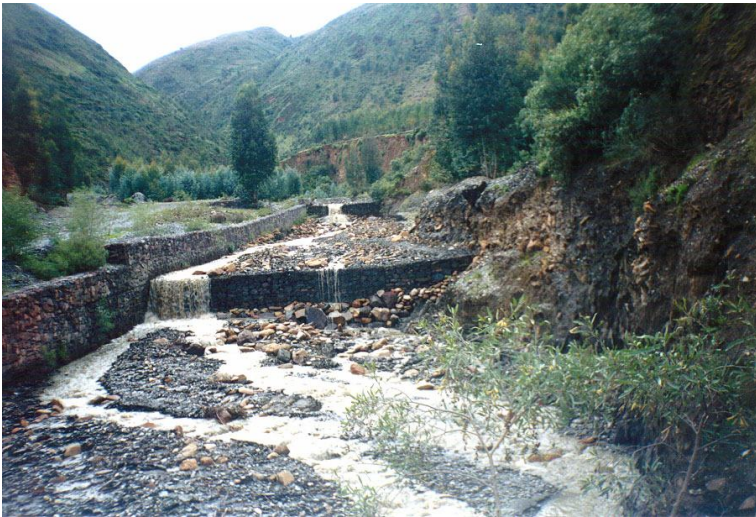
Foto 7: *El encauzamiento del río Chupanhuauro con gaviones y muros secos es una de las acciones mas relevantes que permiten controlar los huaycos de manera conjunta con lo diques . A pesar de no haber sido realizada por el proyecto es un complemento a considerar*
